Diseño y gestión de la vivienda social

Dunowicz, René**Hasse, Rodolfo**

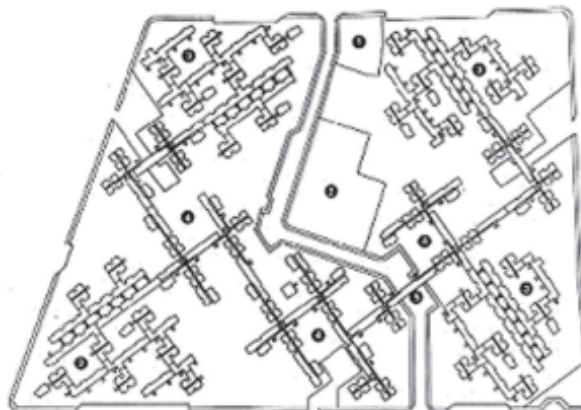
FIGURA 2: Planta del Conjunto Urbano Soldati. Fuente: Programa de Mantenimiento Habitacional (PMH), FADU, UBA.

El PMH aplicó, en forma particularizada, la metodología de evaluación de desempeño al estudio encomendado por la CMV: "Evaluación del estado actual del Conjunto Urbano Soldati" ▶ 3, cuya construcción finalizó hace sólo 24 años. El conjunto abarca 119 edificios, de los cuales 50 son edificios en altura y 69 son edificios bajos. Por su magnitud, constituye el segundo conjunto en importancia de los construidos en Buenos Aires (Figuras 1 y 2).

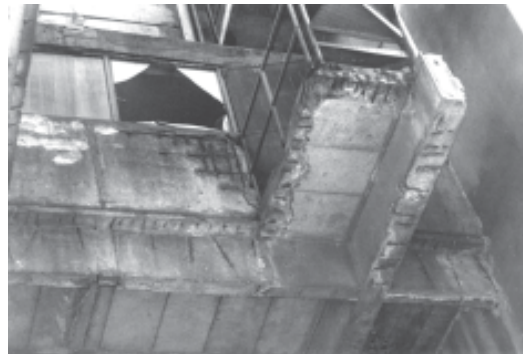
FIGURA 3: Deterioro del hormigón visto de pasillo de circulación a nivel del piso 14°. Conjunto Urbano Soldati. 2002. Fuente: PMH, FADU, UBA.

El estado de degradación de los edificios se manifiesta en diversos síntomas patológicos. En las estructuras se relevaron fisuras de coronamiento; desprendimiento del recubrimiento y corrosión de armaduras en tabiques y columnas de hormigón elaborado "in situ" y en elementos premoldeados. En las envolvente verticales se observaron fisuras, grietas, desprendimiento de revoques, manchas de humedad, chorreaduras y microorganismos, corrosión de marcos y hojas de las carpinterías exteriores y degradación de las membranas hidrófugas y generalizadas filtraciones hacia el interior de las viviendas desde los techos. Las pérdidas de las instalaciones sanitarias por falta de mantenimiento agudizaron el deterioro en forma generalizada.

Cabe señalar que una de las principales causas del deterioro prematuro del hormigón armado visto, en Soldati como en la mayoría de los conjuntos de vivienda social, se debe a que se utilizó para reducir los costos de obra en detrimento de la calidad constructiva, trasladando los mayores costos de mantenimiento a la etapa de uso.

La imprevisión en la etapa proyectual y constructiva, así como la posterior falta de mantenimiento de los elementos realizados con hormigón armado visto incidieron en la degradación edilicia (Figuras 3,4 y 5).

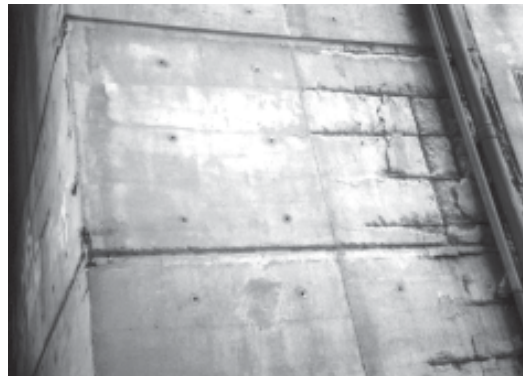
FIGURA 4: Deterioro del hormigón visto del tabique portante, a nivel del 3° piso del nudo circulatorio de 15 pisos. Conjunto Urbano Soldati. 2002. Fuente: PMH, FADU, UBA.

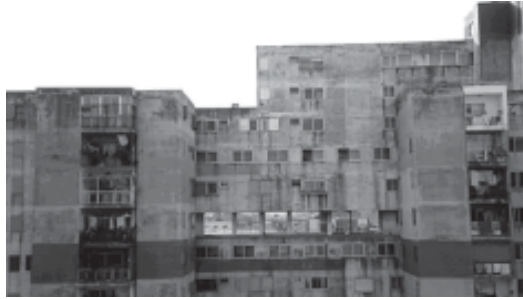
FIGURA 5: Deterioro generalizado de la envolvente vertical. Conjunto Urbano Soldati. 2002. Fuente: PMH, FADU, UBA.

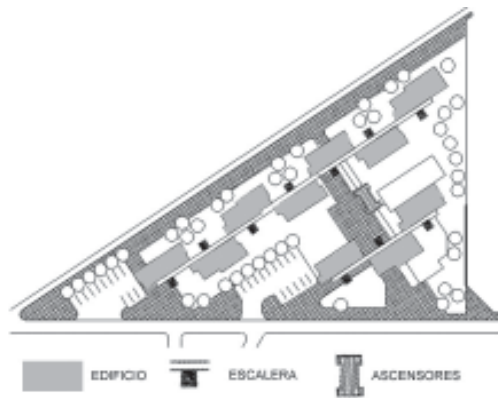
FIGURA 6: Planta del Conjunto Urbano Albarcellos. Fuente: PMH, FADU, UBA.

Se tomó como ejemplo el Conjunto Urbano Albarellos, integrado por diez edificios tipo pabellón de 10 pisos de altura, unidos entre sí por circulaciones

horizontales cada tres niveles. Cada edificio cuenta con una escalera exterior semicubierta. Las circulaciones verticales mecánicas están centralizadas en una batería de seis ascensores. La batería se conecta con las escaleras por circulaciones horizontales cada tres pisos. Cada edificio de 20 unidades de vivienda se administra como consorcio sectorial, de acuerdo a lo establecido por el Reglamento de Propiedad y Administración (Figuras 6 Y 7).

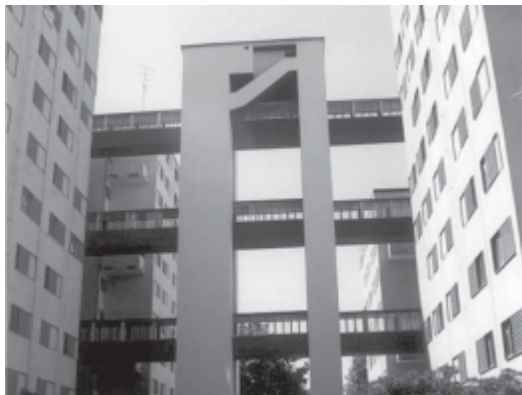
FIGURA 7: Vista del Conjunto Urbano Albarcellos hacia la batería única de ascensores. 1999. Fuente: PMH, FADU, UBA.

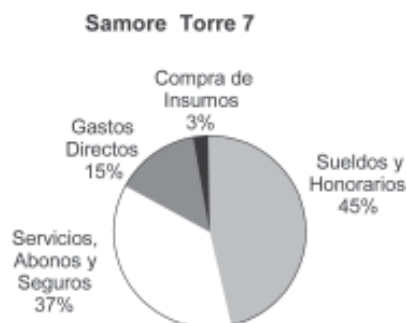
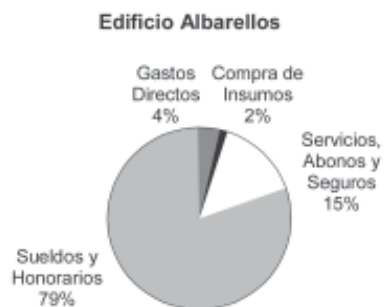
GRÁFICO 2: ESTRUCTURA DE GASTOS EN EXPENSAS EN DOS DE LOS EDIFICIOS ANALIZADOS

Si se analiza la información separando los gastos fijos (sueldos y abono de servicios) de los gastos variables (reparaciones) se observa que las proporciones de gastos fijos y variables se mantienen aproximadamente constantes: alrededor del 85 % para los primeros y 15% para los segundos (Gráfico 2).

La prioridad que asumen los gastos fijos sobre los variables demuestra la escasa atención asignada al mantenimiento correctivo (reparaciones y mejoras), ya que el monto recaudado de expensas cubre los gastos fijos. El estudio tecnológico de los conjuntos y las encuestas de satisfacción de los usuarios avalan estos conceptos.
